รายงานการประชุมบุคลากรกองกลาง ครั้งที่ 3/2569  
เมื่อวันอังคารที่ 11 สิงหาคม พ.ศ. 2569 เวลา 13.30 น. เป็นต้นไป  
ณ ห้องประชุมปฐมเทวี ชั้น 8 อาคารสรรพวิชัยบริการ  
มหาวิทยาลัยเทคโนโลยีราชมงคลตะวันออก จังหวัดชลบุรี

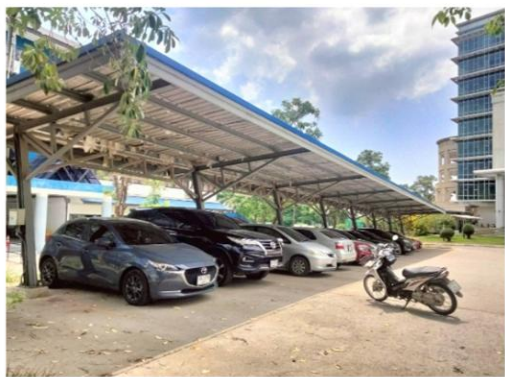
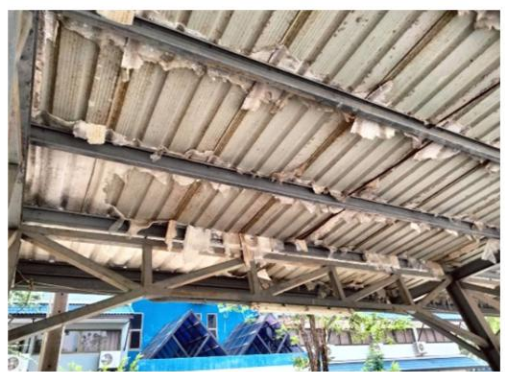
### จุดที่ 1 สภาพปัจจุบัน

1. แผ่นฉนวนกันความร้อนใต้หลังคาเสื่อมสภาพและหลุดลอก ในหลายจุด ส่งผลต่อประสิทธิภาพในการกันความร้อนและสภาพลักษณะโดยรวม
2. โครงสร้างเหล็กมีสีซีดจาง จากการใช้งานเป็นระยะเวลานาน
3. พบสนิมในบางจุดของโครงสร้าง ซึ่งอาจส่งผลกระทบต่อความแข็งแรงในระยะยาว
4. เส้นตีแบ่งช่องจอดรถจางและไม่ชัดเจน ทำให้การจอดรถไม่เป็นระเบียบ
5. เส้นบอกทิศทางการจราจรจาง ส่งผลต่อความปลอดภัยและการใช้งานภายในพื้นที่

1. **ปรับปรุงแผ่นฉนวนกันความร้อนใต้หลังคา**  
ดำเนินการรื้อถอนแผ่นฉนวนเดิมที่เสื่อมสภาพ และติดตั้งแผ่นฉนวนกันความร้อนใหม่ โดยเลือกใช้วัสดุที่มีคุณสมบัติสะท้อนความร้อนและทนทานต่อความชื้น เช่น ฉนวน PE Foam เคลือบพอยล์ หรือฉนวนใยแก้ว พร้อมยึดติดให้แน่นหนาเพื่อลดการหลุดลอกในอนาคต

2. **ทาสีโครงสร้างเหล็กใหม่**  
ทำความสะอาดพื้นผิวโครงสร้างเหล็ก และดำเนินการทาสีใหม่ โดยใช้ระบบสีรองพื้นกันสนิม (Red Oxide Primer) และทาทับด้วยสีจริงชนิดทนแดดทนฝน เพื่อเพิ่มความสวยงามและยืดอายุการใช้งาน

3. **แก้ไขและป้องกันสนิมโครงสร้างเหล็ก**  
ขัดลอกสนิมในจุดที่เกิดการผุกร่อน และทาสีกันสนิมก่อนลงสีใหม่ ในกรณีที่เกิดการผุกร่อนรุนแรง ให้พิจารณาเสริมความแข็งแรงหรือเปลี่ยนชิ้นส่วนเหล็กบางส่วน

4. **ตีเส้นแบ่งช่องจอดรถใหม่**  
ลอกเส้นสีเดิมที่จางออก และตีเส้นใหม่ด้วยสีจราจร (Thermoplastic หรือ Epoxy) ที่มีความทนทาน มองเห็นชัดเจน และอาจกำหนดขนาดช่องจอดให้เป็นมาตรฐานเพื่อเพิ่มความเป็นระเบียบ

5. **ปรับปรุงเส้นจราจรและสัญลักษณ์ภายในพื้นที่**  
ตีเส้นบอกทิศทาง ลูกศร และสัญลักษณ์จราจรใหม่ โดยใช้สีสะท้อนแสง เพื่อเพิ่มความชัดเจนและความปลอดภัยในการใช้งาน โดยอาจติดตั้งป้ายจราจรเพิ่มเติมในจุดสำคัญ

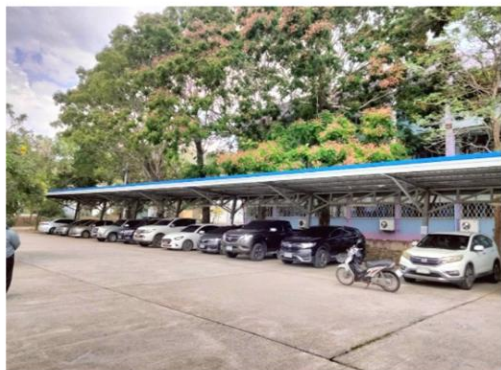
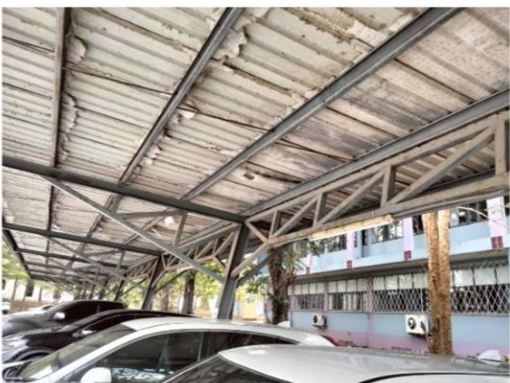
## จุดที่ 2 สภาพปัจจุบัน

1. แผ่นฉนวนกันความร้อนใต้หลังคาเสื่อมสภาพและหลุดลอก ในหลายจุด ส่งผลต่อประสิทธิภาพในการกันความร้อนและภาพลักษณ์โดยรวม
2. โครงสร้างเหล็กมีสีซีดจาง จากการใช้งานเป็นระยะเวลานาน
3. พบสนิมในบางจุดของโครงสร้าง ซึ่งอาจส่งผลกระทบต่อความแข็งแรงในระยะยาว
4. เส้นตีแบ่งช่องจอดรถางและไม้ขีดเจน ทำให้การจอดรถไม่เป็นระเบียบ
5. เส้นบอกทิศทางการจราจรจาง ส่งผลต่อความปลอดภัยและการใช้งานภายในพื้นที่

1. **ปรับปรุงแผ่นฉนวนกันความร้อนใต้หลังคา**  
ดำเนินการรื้อถอนแผ่นฉนวนเดิมที่เสื่อมสภาพ และติดตั้งแผ่นฉนวนกันความร้อนใหม่ โดยเลือกใช้วัสดุที่มีคุณสมบัติสะท้อนความร้อนและทนทานต่อความชื้น เช่น ฉนวน PE Foam เคลือบฟอยล์ หรือฉนวนใยแก้ว พร้อมยึดติดให้แน่นหนาเพื่อลดการหลุดลอกในอนาคต

2. **ทาสีโครงสร้างเหล็กใหม่**  
ทำความสะอาดพื้นผิวโครงสร้างเหล็ก และดำเนินการทาสีใหม่ โดยใช้ระบบสีรองพื้นกันสนิม (Red Oxide Primer) และทาทับด้วยสีจริงชนิดทนแดดทนฝน เพื่อเพิ่มความสวยงามและยืดอายุการใช้งาน

3. **แก้ไขและป้องกันสนิมโครงสร้างเหล็ก**  
ขัดลอกสนิมในจุดที่เกิดการผุกร่อน และทาน้ำยากันสนิมก่อนลงสีใหม่ ในกรณีที่พบการผุกร่อนรุนแรง ให้พิจารณาเสริมความแข็งแรงหรือเปลี่ยนชิ้นส่วนเหล็กบางส่วน

4. **ตีเส้นแบ่งช่องจอดรถใหม่**  
ลอกเส้นสีเดิมที่จางออก และตีเส้นใหม่ด้วยสีจราจร (Thermoplastic หรือ Epoxy) ที่มีความทนทาน มองเห็นชัดเจน และอาจกำหนดขนาดช่องจอดให้เป็นมาตรฐานเพื่อเพิ่มความเป็นระเบียบ

5. **ปรับปรุงเส้นจราจรและสัญลักษณ์ภายในพื้นที่**  
ตีเส้นบอกทิศทาง ลูกศร และสัญลักษณ์จราจรใหม่ โดยใช้สีสะท้อนแสง เพื่อเพิ่มความชัดเจนและความปลอดภัยในการใช้งาน โดยอาจติดตั้งป้ายจราจรเพิ่มเติมในจุดสำคัญ

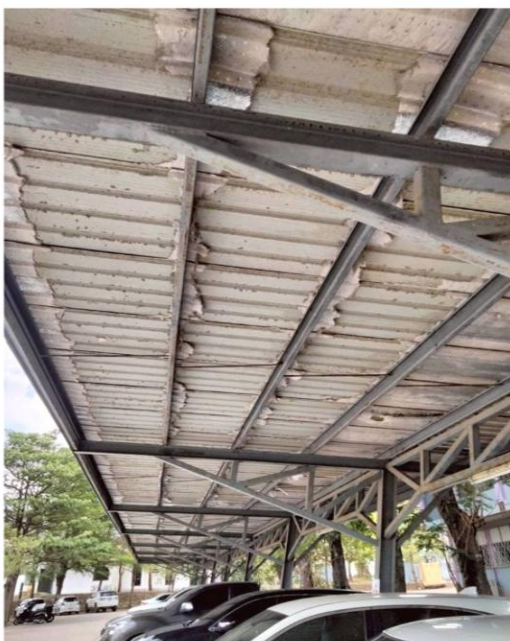
### ปัญหาที่พบ

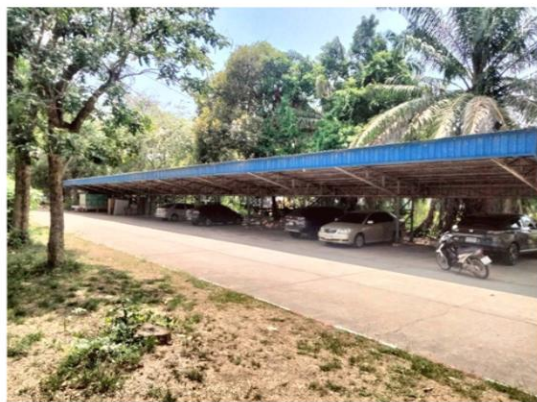
### สภาพปัจจุบัน

1. แผ่นฉนวนกันความร้อนใต้หลังคาเสื่อมสภาพและหลุดลอก ในหลายจุด ส่งผลต่อประสิทธิภาพในการกันความร้อนและภาพลักษณ์โดยรวม
2. โครงสร้างเหล็กมีสีซีดจาง จากการใช้งานเป็นระยะเวลานาน
3. พบสนิมในบางจุดของโครงเหล็ก ซึ่งอาจส่งผลต่อความแข็งแรงในระยะยาว (มีค่อนข้างเยอะทั่วแนวโครงหลังคา )
4. เส้นตีแบ่งช่องจอดรถรางและไม่ชัดเจน ทำให้การจอดรถไม่เป็นระเบียบ
5. เส้นบอกทิศทางการจราจรจาง ส่งผลต่อความปลอดภัยและการใช้งานภายในพื้นที่

1. **ปรับปรุงแผ่นฉนวนกันความร้อนใต้หลังคา**  
ดำเนินการรื้อถอนแผ่นฉนวนเดิมที่เสื่อมสภาพ และติดตั้งแผ่นฉนวนกันความร้อนใหม่ โดยเลือกใช้วัสดุที่มีคุณสมบัติสะท้อนความร้อนและทนทานต่อความชื้น เช่น ฉนวน PE Foam เคลือบฟอยล์ หรือฉนวนใยแก้ว พร้อมยึดติดให้แน่นหนาเพื่อลดการหลุดลอกในอนาคต

2. **ทาสีโครงสร้างเหล็กใหม่**  
ทำความสะอาดพื้นผิวโครงสร้างเหล็ก และดำเนินการทาสีใหม่ โดยใช้ระบบสีรองพื้นกันสนิม (Red Oxide Primer) และทาทับด้วยสีจริงชนิดทนแดดทนฝน เพื่อเพิ่มความสวยงามและยืดอายุการใช้งาน

3. **แก้ไขและป้องกันสนิมโครงสร้างเหล็ก**  
ขัดลอกสนิมในจุดที่เกิดการผุกร่อน และทาน้ำยากันสนิมก่อนลงสีใหม่ ในกรณีที่พบการผุกร่อนรุนแรง ให้พิจารณาเสริมความแข็งแรงหรือเปลี่ยนชิ้นส่วนเหล็กบางส่วน

4. **ตีเส้นแบ่งช่องจอดรถใหม่**  
ลอกเส้นสีเดิมที่จางออก และตีเส้นใหม่ด้วยสีจราจร (Thermoplastic หรือ Epoxy) ที่มีความทนทาน มองเห็นชัดเจน และอาจกำหนดขนาดช่องจอดให้เป็นมาตรฐานเพื่อเพิ่มความเป็นระเบียบ

5. **ปรับปรุงเส้นจราจรและสัญลักษณ์ภายในพื้นที่**  
ตีเส้นบอกทิศทาง ลูกศร และสัญลักษณ์จราจรใหม่ โดยใช้สีสะท้อนแสง เพื่อเพิ่มความชัดเจนและความปลอดภัยในการใช้งาน โดยอาจติดตั้งป้ายจราจรเพิ่มเติมในจุดสำคัญ

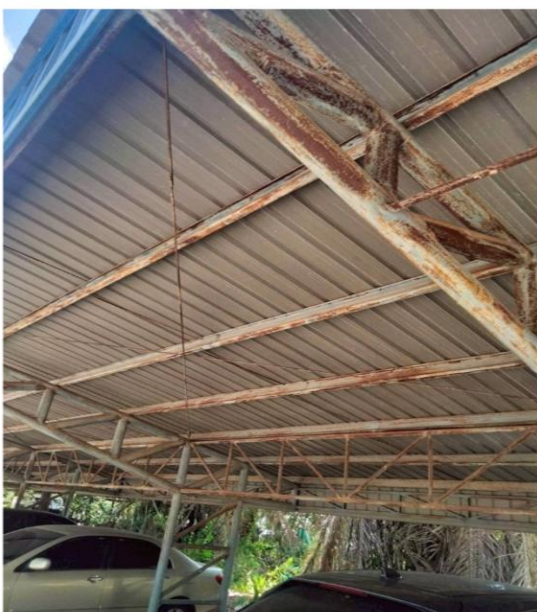
#### ปัญหาที่พบ

#### แนวทางการปรับปรุงแก้ไข

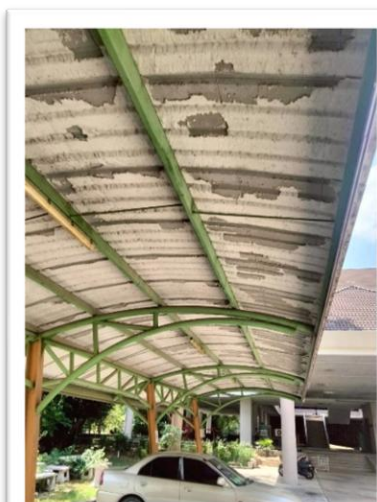
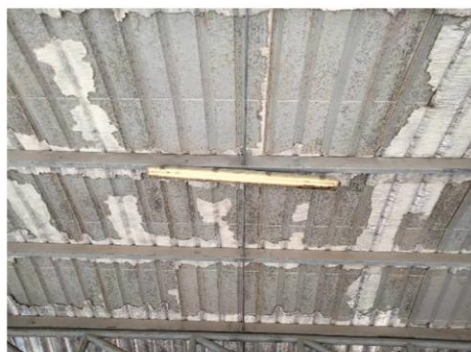
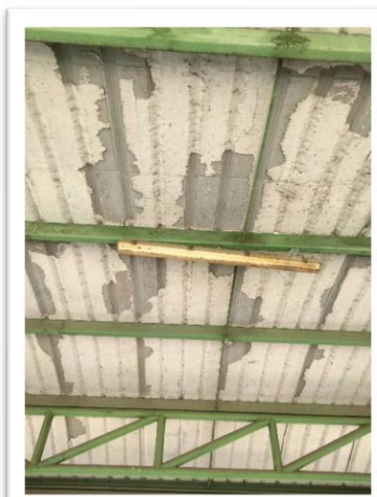
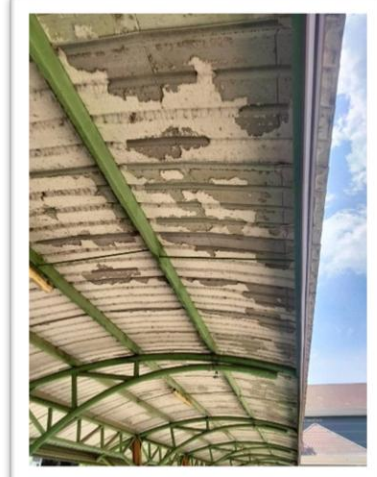
### สภาพปัจจุบัน

##### 1. แผ่นฉนวนกันความร้อนชำรุด

- ฉนวนใต้หลังคาหลุดลอก เสื่อมสภาพ
- บางจุดฉีกขาด และหลุดออกจากแผ่นหลังคา

##### 2. โครงสร้างเหล็กเสื่อมสภาพ

- สีซีดจาง
- พบสนิมบางจุด
- ส่งผลต่อความสวยงามและอายุการใช้งาน

##### 3. เส้นจราจรและเส้นจอดรถไม่ชัดเจน

- สีตีเส้นจอดรถจาง
- เส้นบอกทิศทางมองเห็นไม่ชัด

##### 4. ระบบไฟฟ้าแสงสว่างชำรุด

- โคมไฟเสื่อมสภาพ
- แสงสว่างไม่เพียงพอ
- เสี่ยงต่อความปลอดภัย

- ปรับปรุงแผ่นฉนวนกันความร้อนใต้หลังคา**
  - รื้อถอนฉนวนเดิมที่ชำรุด เสื่อมสภาพ และหลุดลอกออกทั้งหมด
  - ติดตั้งฉนวนกันความร้อนใหม่ เช่น ฉนวน PE Foam เคลือบฟอยล์ หรือฉนวนใยแก้ว

- ยึดติดด้วยอุปกรณ์ที่ได้มาตรฐาน เพื่อป้องกันการหลุดลอกในอนาคต
  - ตรวจสอบความเรียบร้อยให้ครอบคลุมทุกพื้นที่
- ปรับปรุงโครงสร้างเหล็ก**
  - ทำความสะอาดพื้นผิวโครงเหล็ก และขัดลอกสีเก่าที่เสื่อมสภาพ

- ขัดสนิมในจุดที่พบ และทาสีกันสนิม
  - ทาสีรองพื้นกันสนิม (Primer) และทาทับด้วยสีจริงชนิดทนสภาพอากาศ
  - ในกรณีที่โครงสร้างมีการผุกร่อนมาก ให้เสริมความแข็งแรงหรือเปลี่ยนชิ้นส่วน

- ปรับปรุงเส้นจราจรและเส้นจอดรถ**
  - ลบเส้นสีเดิมที่จางออก
  - ตีเส้นจอดรถใหม่ให้ได้มาตรฐาน พร้อมกำหนดขนาดช่องจอดอย่างชัดเจน
  - ตีเส้นลูกศรบอกทิศทาง และสัญลักษณ์จราจรใหม่

- ใช้สีจราจรชนิดสะท้อนแสง เพื่อเพิ่มการมองเห็นทั้งกลางวันและกลางคืน
- ปรับปรุงระบบไฟฟ้าแสงสว่าง**
  - รื้อถอนโคมไฟเดิมที่เสื่อมสภาพ
  - ติดตั้งโคมไฟ LED ใหม่ ที่ให้แสงสว่างเพียงพอและประหยัดพลังงาน

- จัดวางตำแหน่งโคมไฟให้ครอบคลุมพื้นที่ใช้งานทั้งหมด
  - ตรวจสอบระบบสายไฟและอุปกรณ์ไฟฟ้า ให้มีความปลอดภัยตามมาตรฐาน

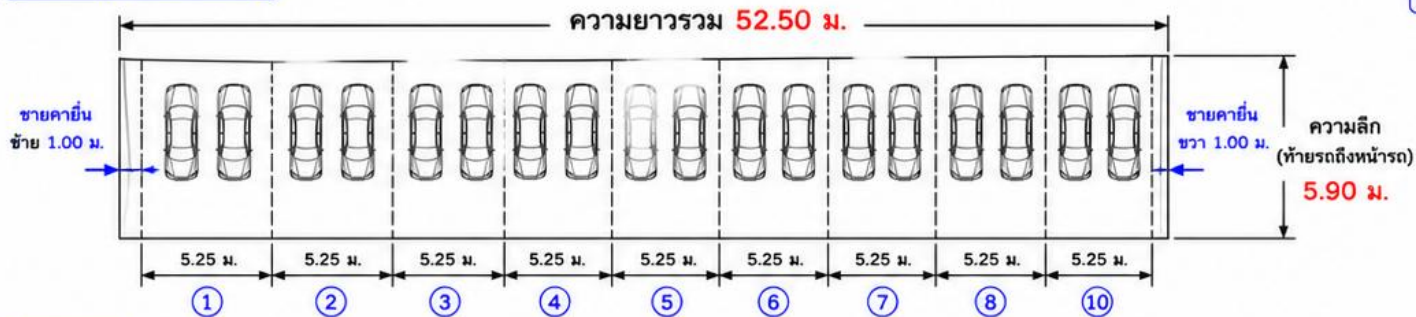
## แปลน (มุมมองด้านบน)

## หมายเหตุ

- 1 ช่อง = **5.25 ม.** (จอดรถข้างกัน 2 คัน)
- ความลึกช่องจอด (ท้ายรถถึงหน้ารถ) = **5.90 ม.**
- ความยาว 1 ช่อง = **5.25 ม.** จอดได้ 10 ช่อง  
รวมความยาว **52.50 ม.**
- หลังคายื่นด้านข้าง ซ้าย **1.00 ม.** และ ขวา **1.00 ม.**
- ไม่มีชานคายื่นหน้า-หลัง
- จอดได้ช่องละ 2 คัน (จอดเรียงข้างกัน)
- รองรับรถรวมทั้งหมด **20 คัน**

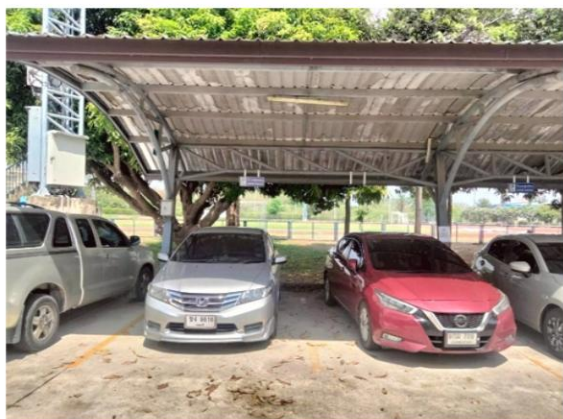
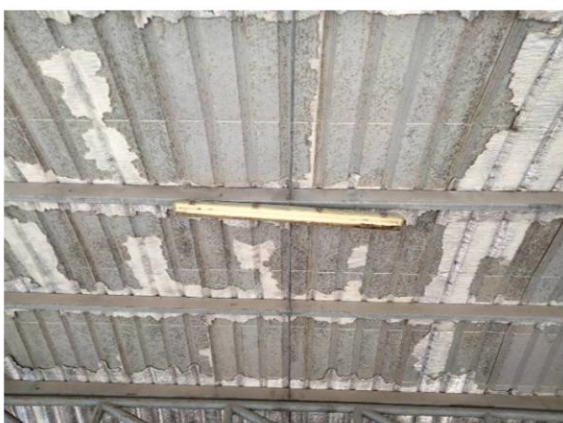
## โรงจอดรถ ด้านข้างอัมพจรรย์สนามกีฬา

#### ปัญหาที่พบ

##### 1. แผ่นฉนวนกันความร้อนชำรุด

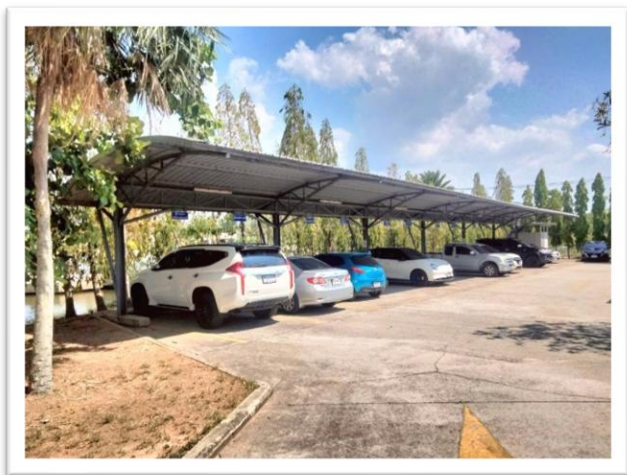
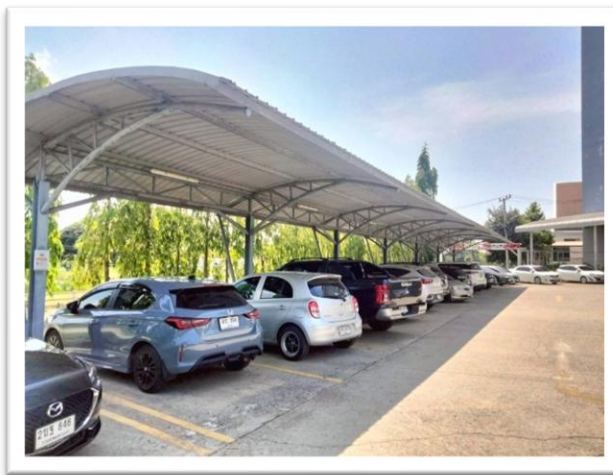
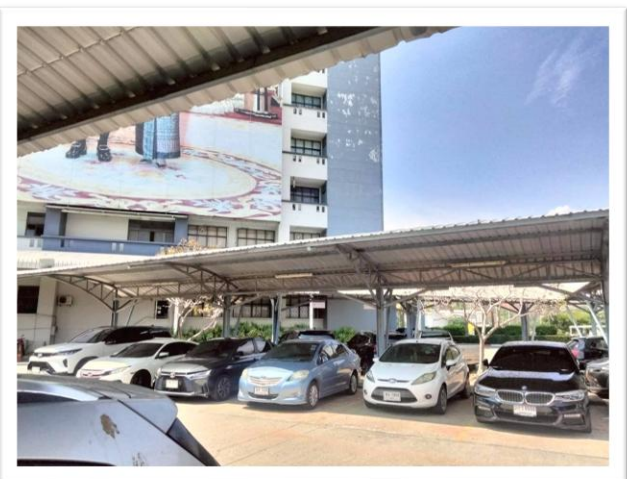
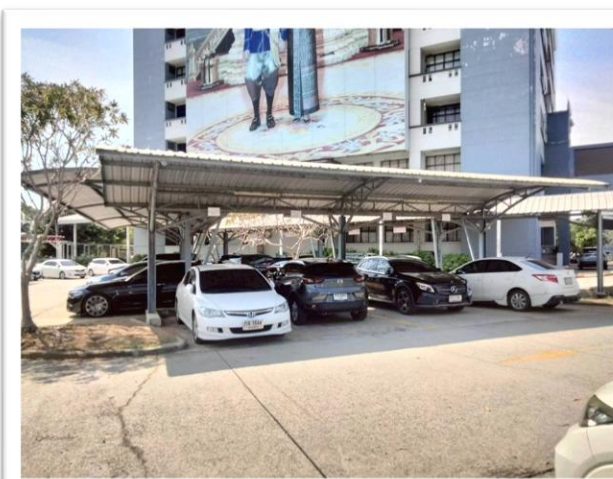
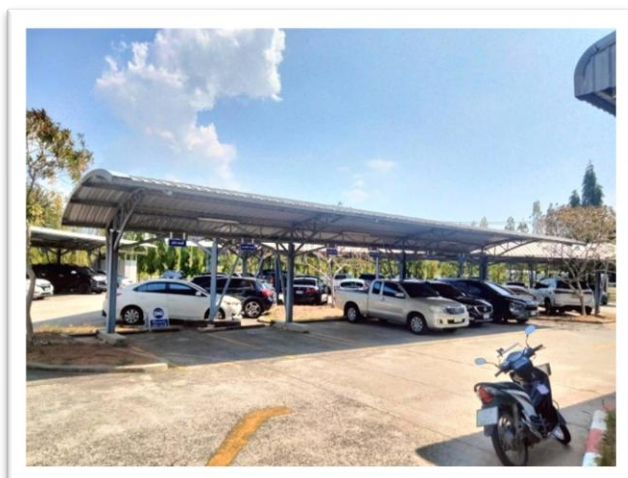
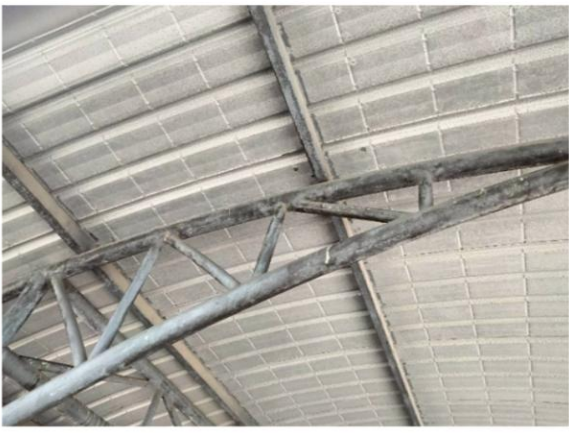
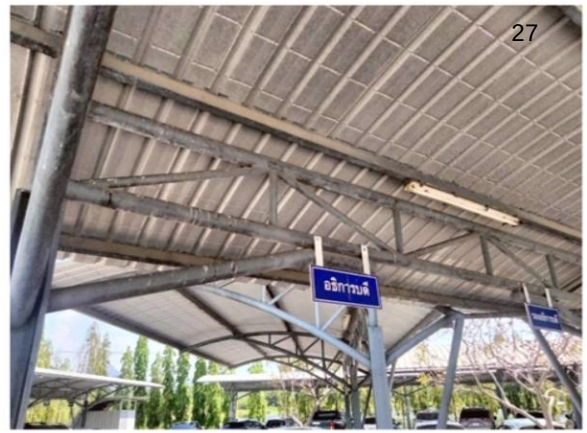
## โรงจอดรถ ผู้บริหารและบุคลากรสำนักงานอธิการบดี

### ปัญหาที่พบ

1. แผ่นฉนวนกันความร้อนใต้หลังคาเสื่อมสภาพและหลุดลอก ในหลายจุด ส่งผลต่อประสิทธิภาพในการกันความร้อนและภาพลักษณ์โดยรวม
2. โครงสร้างเหล็กมีสีซีดจาง จากการใช้งานเป็นระยะเวลานาน
3. พบสนิมในบางจุดของโครงสร้างเหล็กและมีคราบเปื้อนหลายจุด ซึ่งอาจส่งผลต่อความแข็งแรงในระยะยาว (มีค่อนข้างเยอะทั่วแนวโครงหลังคา)
4. เส้นตีแบ่งช่องจอดรถางและไม่ชัดเจน ทำให้การจอดรถไม่เป็นระเบียบ
5. เส้นบอกทิศทางการจราจรจาง ส่งผลต่อความปลอดภัยและการใช้งานภายในพื้นที่

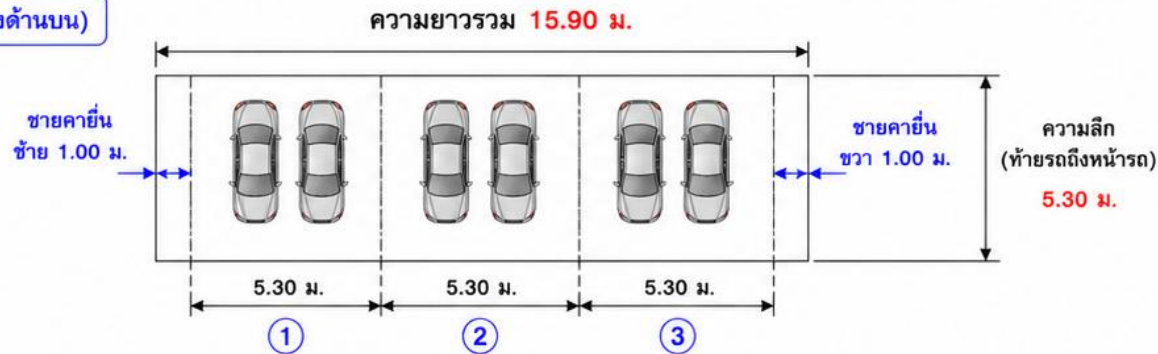
แปลน (มุมมองด้านบน)

หมายเหตุ

- 1 ช่อง = **5.30 ม.** (จอดรถข้างกัน 2 คัน)
- ความลึกช่องจอด (ท้ายรถถึงหน้ารถ) = **5.30 ม.**
- ความยาว 1 ช่อง = **5.30 ม.** จอดได้ 3 ช่อง รวมความยาว **15.90 ม.**
- หลังคายื่นด้านข้าง ซ้าย **1.00 ม.** และ ขวา **1.00 ม.**
- ไม่มีชายคา หน้า-หลัง
- จอดได้ช่องละ **2 คัน** (จอดเรียงข้างกัน)
- รองรับรถทั้งหมด **6 คัน**

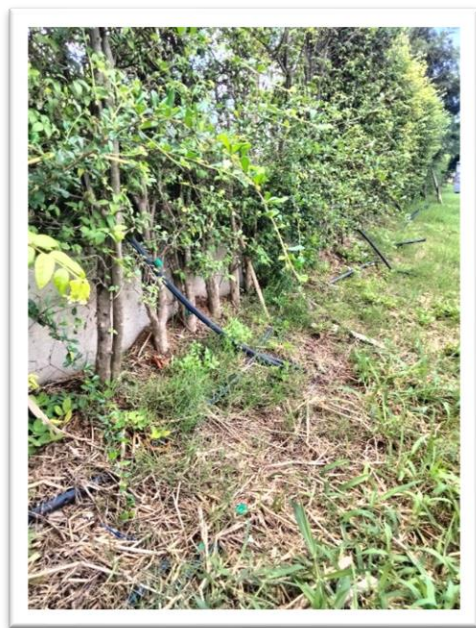
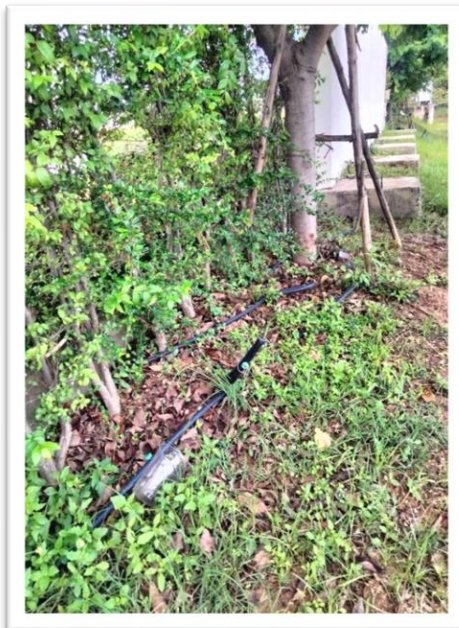
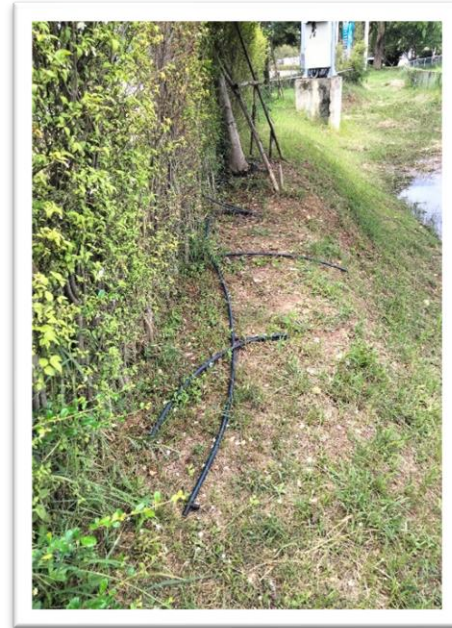
## รูปการวางท่อเดิมและลักษณะการชำรุด

1. มีการเดินท่อนอกแนวโคนต้นไม้ยื่นออกมาประมาณ 10-20 ซม. ทำให้เมื่อเวลาเปิดน้ำ การหยดของน้ำไม่เข้าโคนต้นไม้และไหลออกด้านนอกต้นไม้
2. ไม่มีการควบคุมแรงดันน้ำทำให้หัวสปริงเกอร์บางจุดหลุดออกจากสายไมโครและท่อ PE
3. ความยาวของท่อ PE ที่เดินมีขนาดยาวเกินไป ทำให้การเว้นระยะของหัวสปริงเกอร์ห่างเกินความจำเป็น บางจุดไม่ตรงกับพื้นที่ที่ต้องใช้น้ำ
4. ท่อและข้อต่อบางจุดหลุด และแตก ทำให้ไม่สามารถเปิดน้ำเพื่อรดต้นไม้ได้

## แนวทางแก้ไขแก้ไขซ่อมแซมระบบน้ำหยดแนวไม้พุ่มขอบสนามกีฬา

ความยาวของแนวไม้พุ่มระยะจากบ่อน้ำถึงสุดขอบบริเวณ ตู้ATM มีขนาดความยาวโดยประมาณ 147 เมตร

1. แบ่งลักษณะการเดินท่อเป็น 3 โซน เพื่อหย่นระยะการเดินของน้ำให้มีแรงดันสม่ำเสมอเท่ากันทั้งเส้น
2. เมนหลัก PE ใช้งาน 25 มม.
3. แต่ละโซนใช้ท่อ PE 16- 20 มม.
4. หัวหยด 2 ลิตร/ชม.
5. ใส่วาล์วแยกโซน
6. ปลายท่อเปิดล้างได้ (เพื่อป้องกันสิ่งอุดตัน ทำความสะอาดได้)

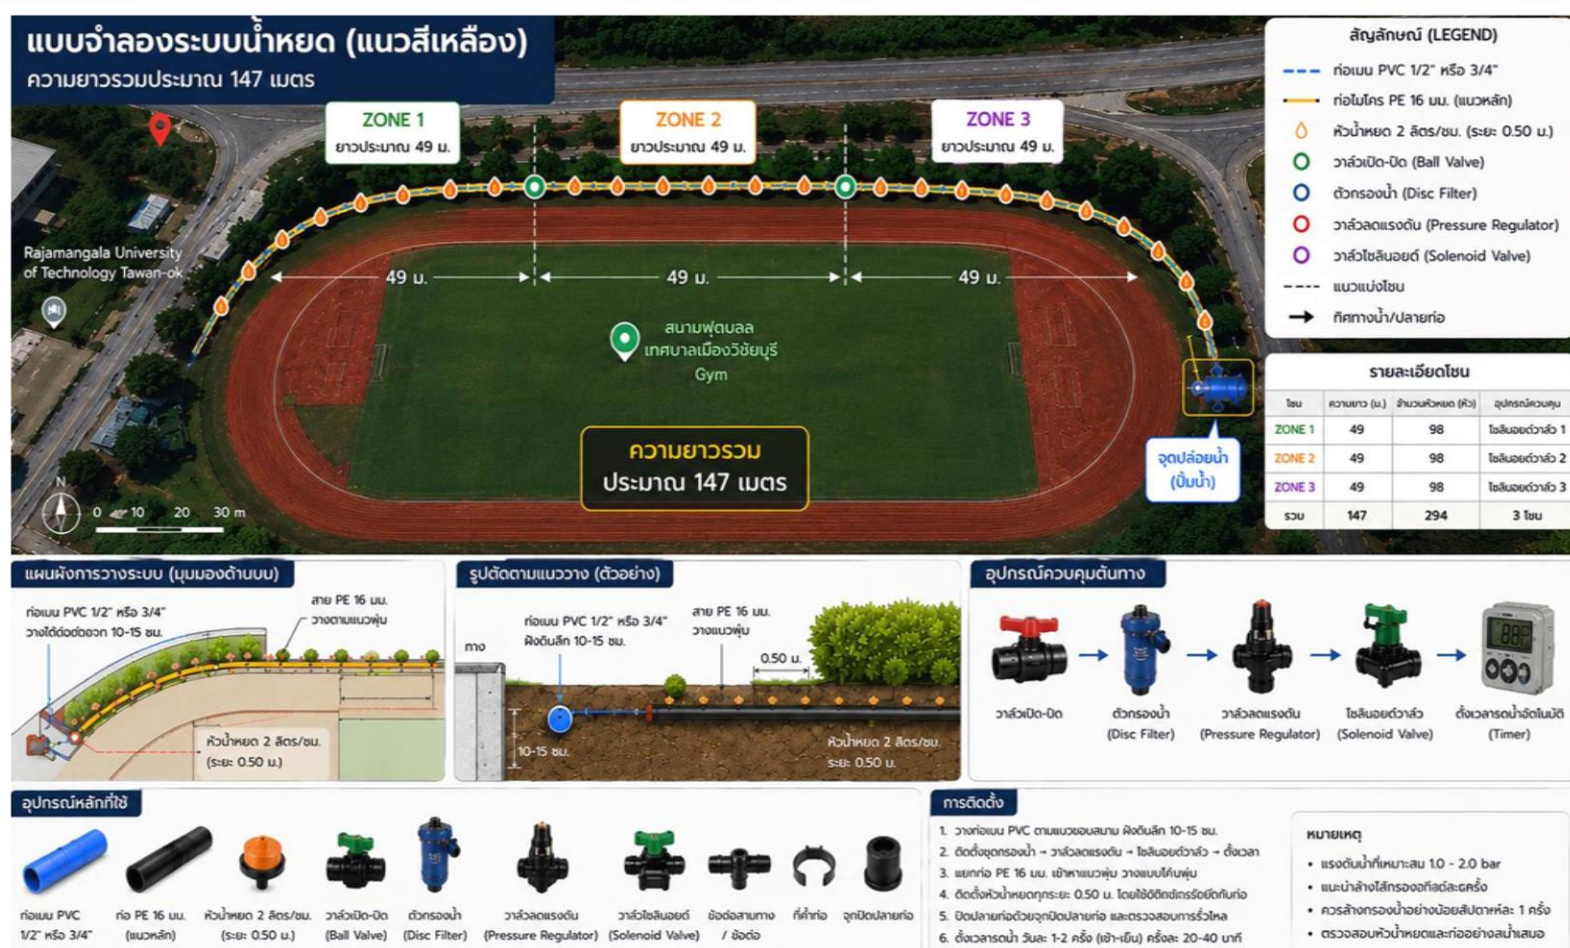
# แบบ Lay Out ระบบน้ำหยดแนวรั้วไม้พุ่ม

(จุดเริ่มต้นระบบอยู่ฝั่งขวา)

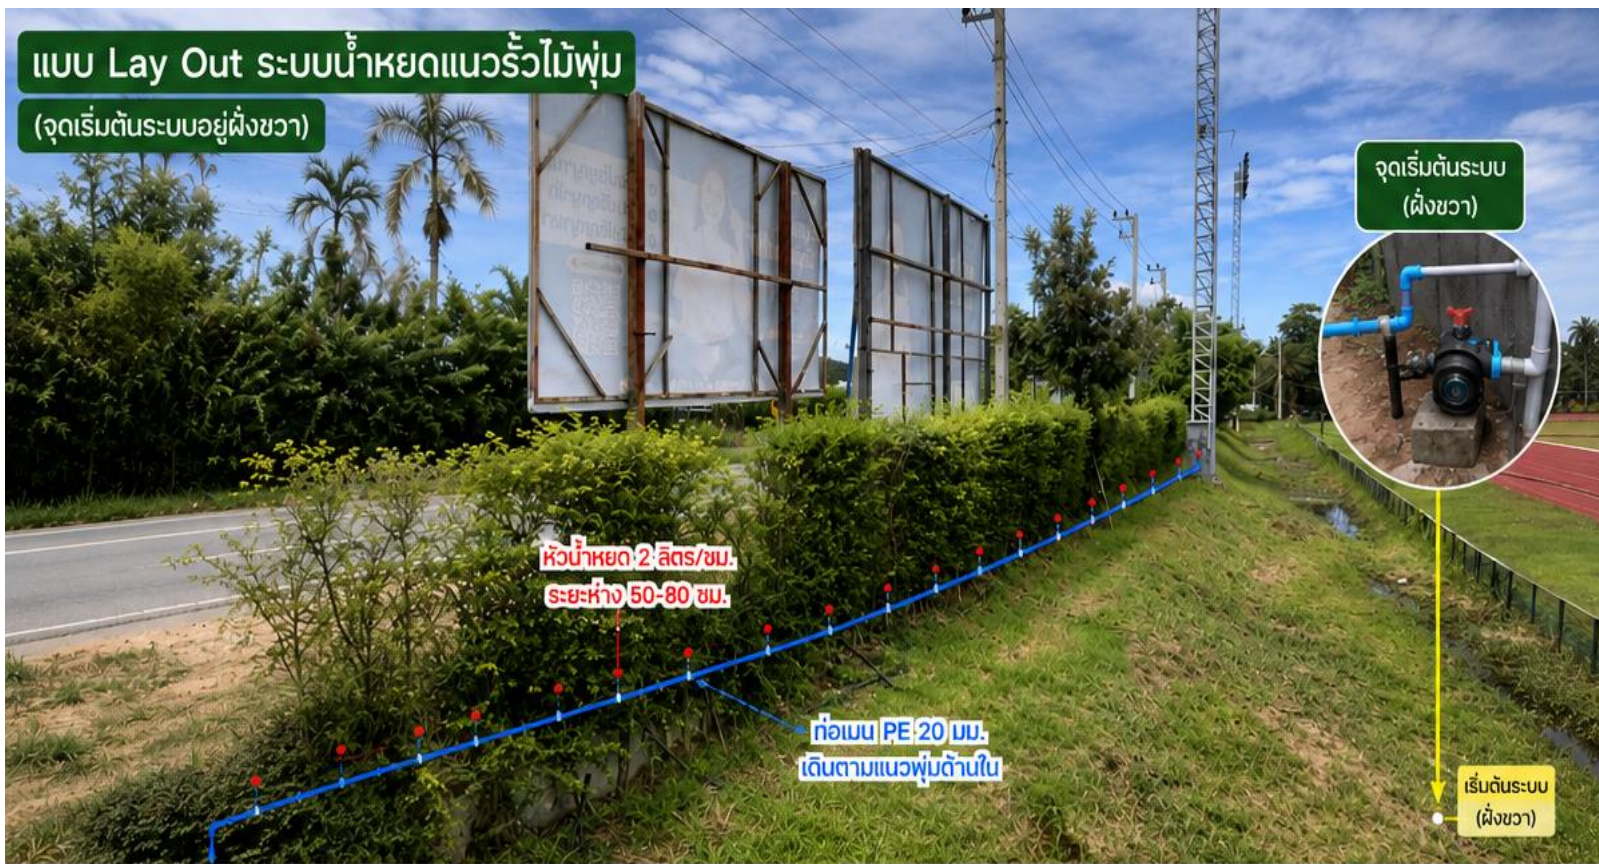
หัวน้ำหยด 2 ลิตร/ชม.  
ระยะห่าง 50-80 ซม.

ท่อเมน PE 20 มม.  
เดินตามแนวพุ่มด้านใน

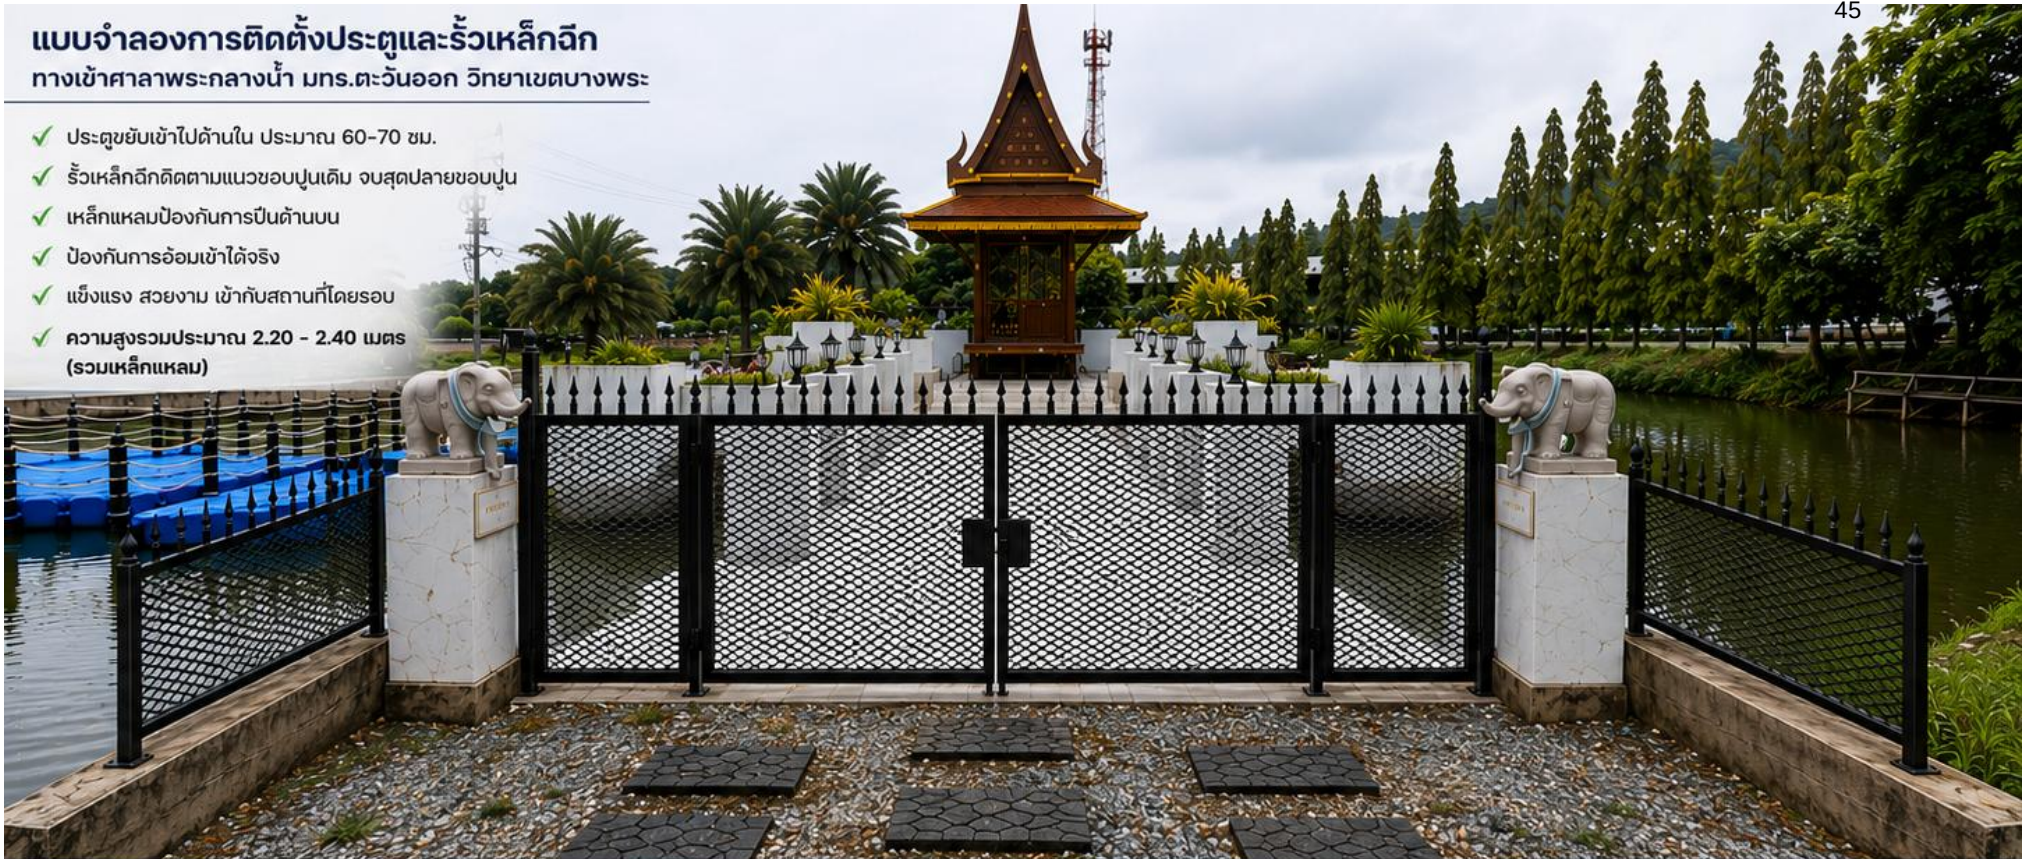
## แบบจำลองการติดตั้งประตูและรั้วเหล็กฉีก ทางเข้าศาลาพระกลางน้ำ มทร.ตะวันออก วิทยาเขตบางพระ

- ✓ ประตูยับเข้าไปด้านใน ประมาณ 60-70 ซม.
- ✓ รั้วเหล็กฉีกติดตั้งตามแนวขอบปูนเดิม จบสุดปลายขอบปูน
- ✓ เหล็กแหลมป้องกันการบินด้านบน
- ✓ ป้องกันการอ้อมเข้าได้จริง
- ✓ แข็งแรง สวยงาม เข้ากับสถานที่โดยรอบ
- ✓ ความสูงรวมประมาณ 2.20 - 2.40 เมตร (รวมเหล็กแหลม)

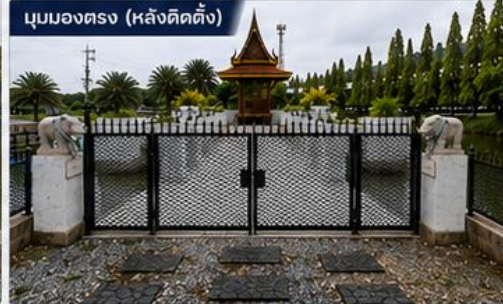
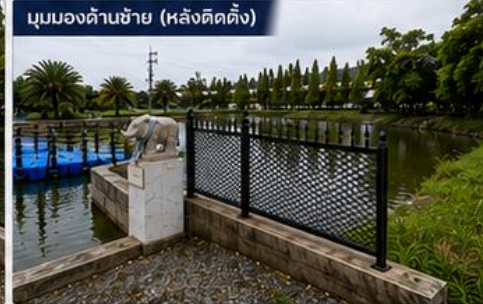
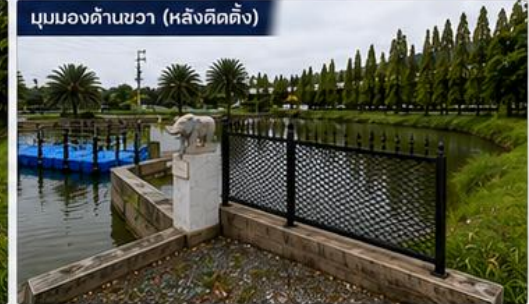
- โครงสร้างเหล็กกล่อง 2"x2" หน้า 2.3 มม.
- กรอบประตู-รั้ว เหล็กกล่อง 1.5"x1.5" หน้า 2.3 มม.
- เหล็กฉีก XS-43 (ทาสีดำ)
- เหล็กแหลมป้องกันการบิน สูง 20-25 ซม.
- บานพับและกลอนประตู แบบแข็งแรง
- ทาสีกันสนิมสีดำ (2K PU)
